# Bilag 5: SAVE-registrering af bevaringsværdig bebyggelse i Karlstrup Landsby

I 2026 fik Solrød Kommune udarbejdet en SAVE-registrering (Survey of Architectural Values in the Environment) af landsbyens bebyggelse, med henblik på at fastlægge den enkelte bygnings bevaringsværdi. I alt er 17 bygninger i Karlstrup besigtiget udefra som led i registreringen.

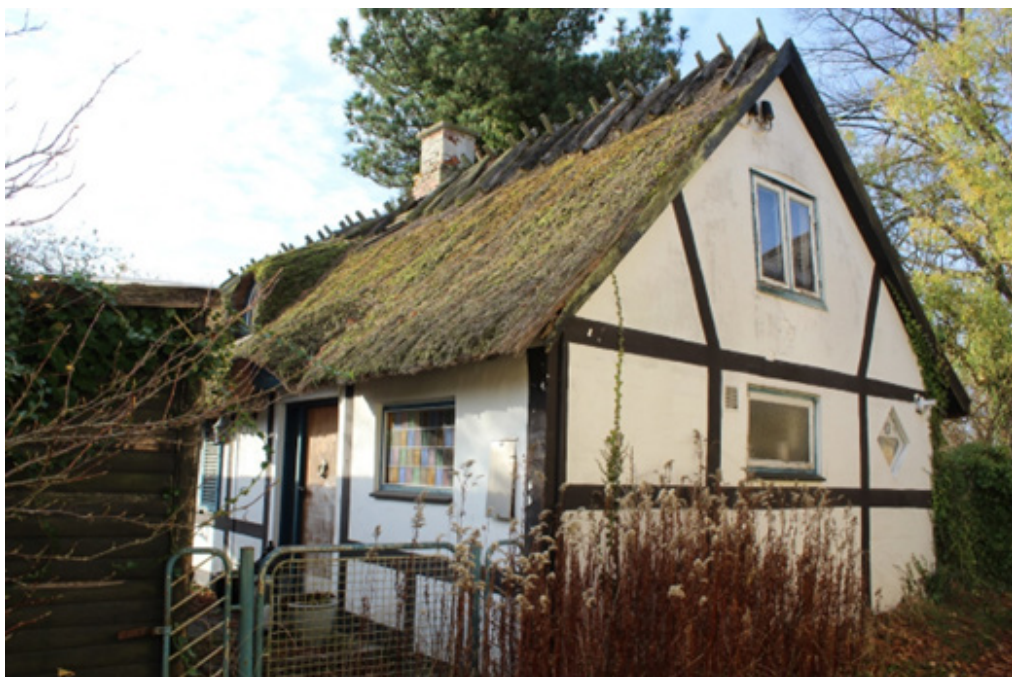
**Brændmosevej 8**

| | <b>Originalitet</b> | Ydermurene er omsat til mur, de torammede vinduer med skodder er fra midten af 1900 tallet og der er påmalet bindingsværksillusion. |
| | <b>Tilstand</b> | Stråtaget er lidt tyndt og vinduerne trænger til overfladebehandling. |

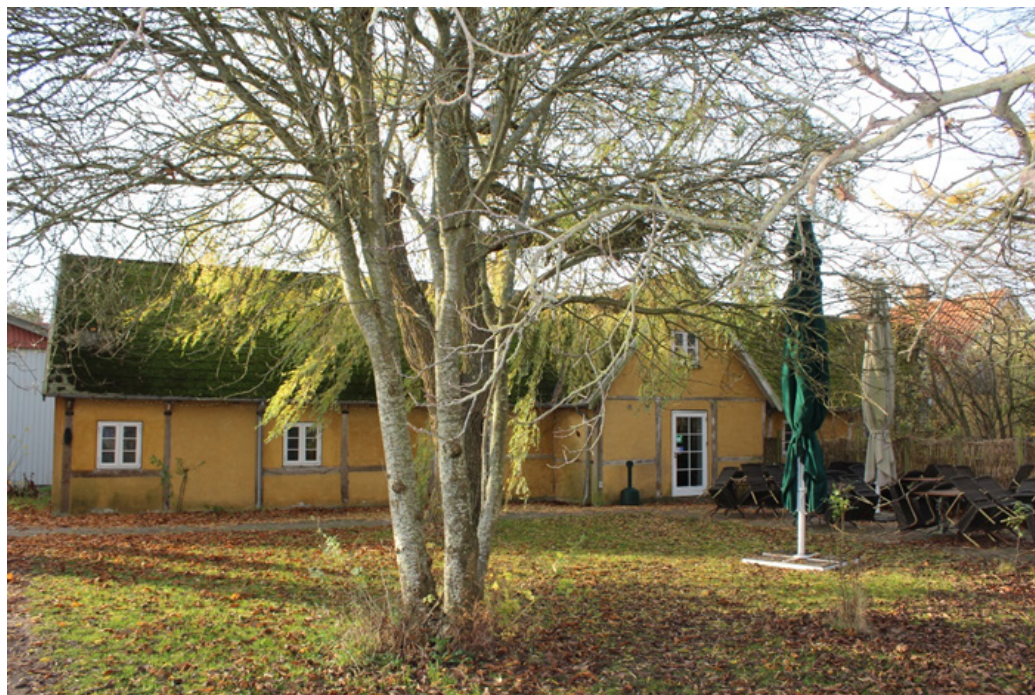
*Foto: Stuehusets nordvendt facade og gavl af korshus. Foto optaget inde på grunden.*

| Bygaden 1 - Følhøjgård, Solrød Golfklub | | |
|---|---|---|
| | <b>Originalitet</b> | Hovedformen og bindingsværkskonstruktionerne er intakte, men huset har fået skifertag med et lidt stort udhæng, tagkvist og skorsten i blank mur, samt en del nyere termovinduer og døre. |
| | <b>Tilstand</b> | Bindingsværk, vinduer, døre og porte trænger generelt til overfladebehandling. |

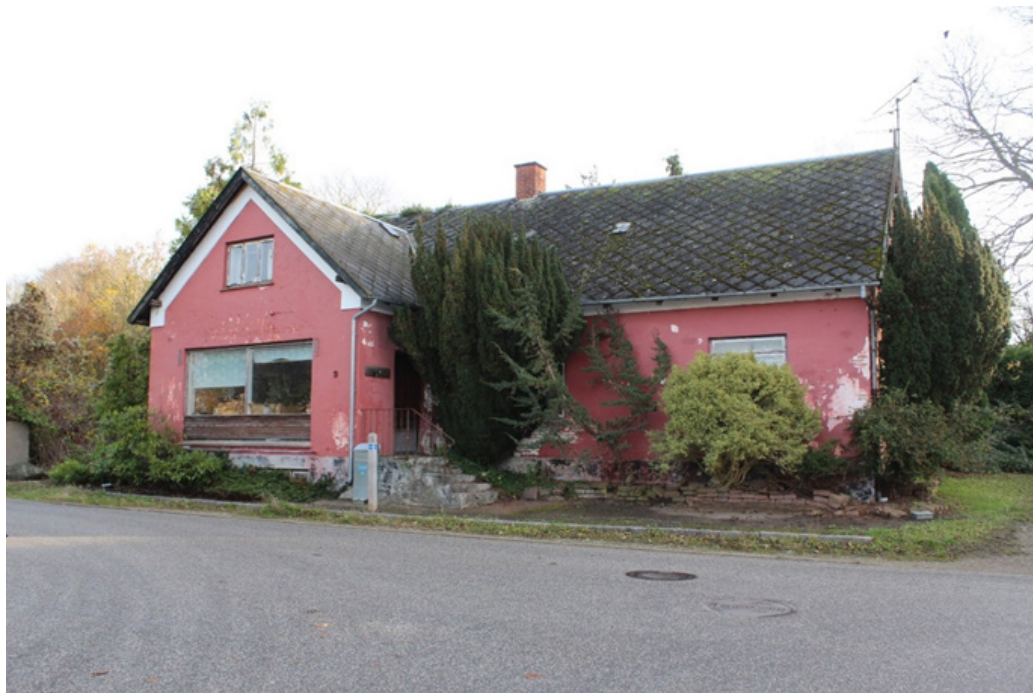
Foto: Bygaden 3 - tidligere brugs

| Bygaden 3 - Tidligere brugs inkl. lade | | |
|---|---|---|
| | <b>Originalitet</b> | Hovedformen fremstår autentisk og intakt, men der er isat helrudevinduer og uheldige yderdøre i 1970'erne. Til gengæld er der bevaret flere oprindelige vinduer mod gårdsiden. |
| | <b>Tilstand</b> | Beboelseshusets murværk er meget afskallet og det samme gælder vinduer og døre. Ladens murværk og trempel buler ud. |

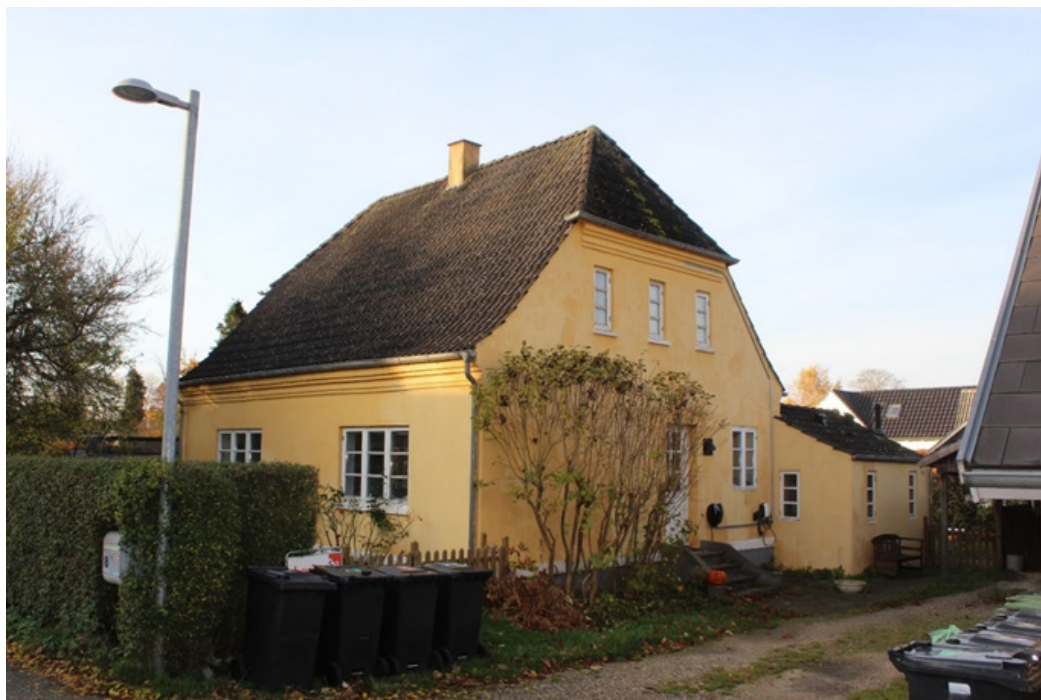
| Bygaden 8 | | |
|---|---|---|
| | <b>Originalitet</b> | Hovedformen er intakt, men huset har fået nyere døre og termovinduer med kraftige sprosser. |
| | <b>Tilstand</b> | Overordnet set velholdt, men flere vinduer trænger til maling. |

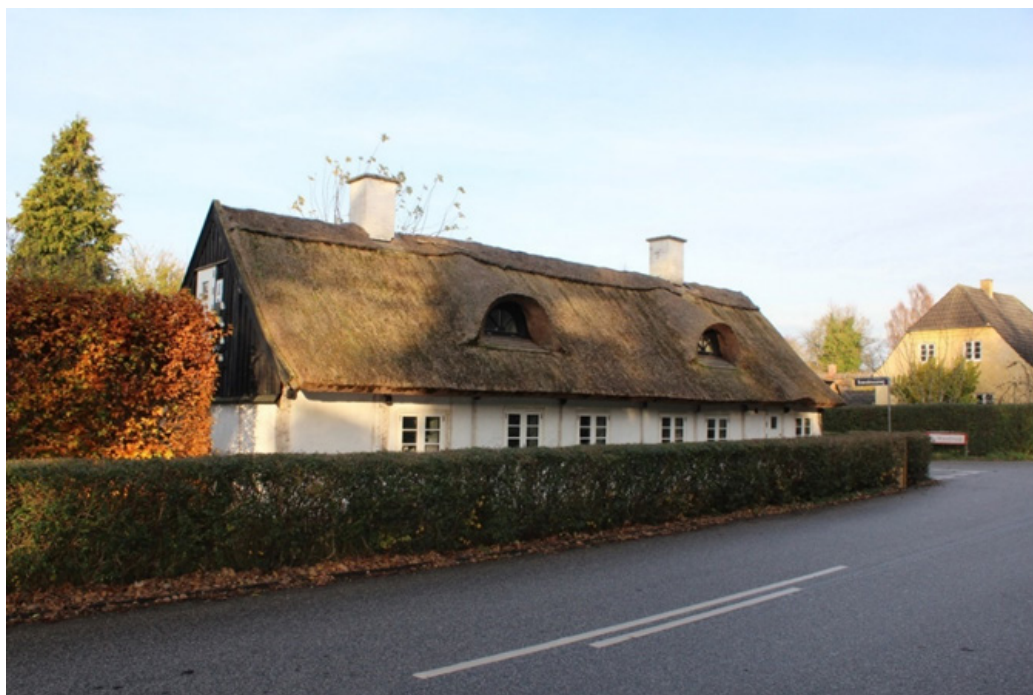
| Bygaden 10 | | |

| Bygaden 10 | | |
|---|---|---|
| | <b>Originalitet</b> | Huset fremstår meget autentisk i sin hovedform, men har fået nyere termovinduer og døre med kraftige sprosser. |
| | <b>Tilstand</b> | Velholdt, men bindingsværkstømmer trænger til overfladebehandling. |

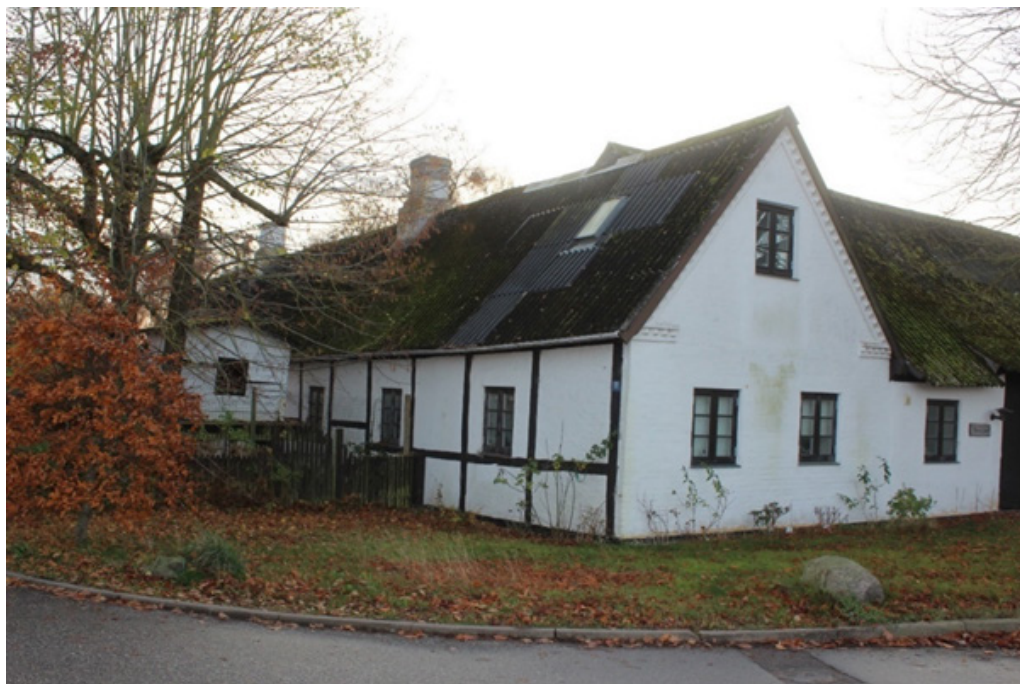
**Bygaden 11 - Vejgård, stuehus inkl. østvendt og vestvendt længe**

| | <b>Originalitet</b> | Der er isat vinduer i forskellige formater i stuehusets haveside og både stuehus og tre længer står med bølgeaternittag. |
| | <b>Tilstand</b> | Skorstenen trænger til overfladebehandling. |

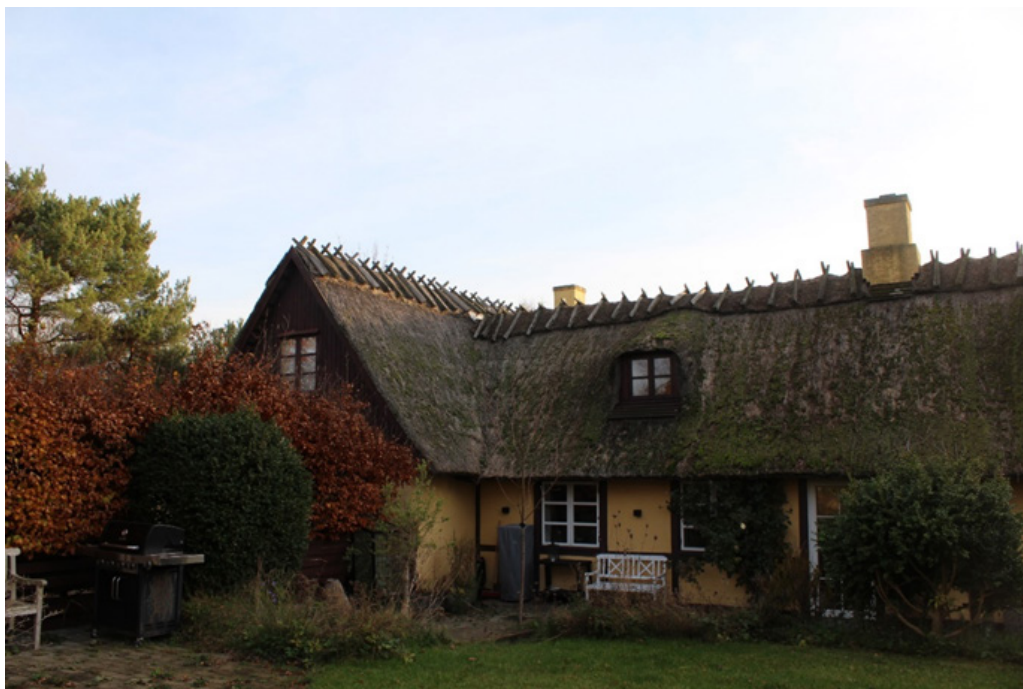
Foto: Vestvendt facade - foto optaget inde på grunden til 13B

| Bygaden 13A og 13B (helhed) | | |
|---|---|---|
| | <b>Originalitet</b> | Det vestvendte stuehus fremstår med flere nyere døre, der er fremmede for huset og der er tilbygget en iøjnefaldende altan og trætrappe ud for stuehusets sydvendte gavl. Den nordvendte beboelselænge har ligeledes fået nyere vinduer og døre. |
| | <b>Tilstand</b> | Den østvendte længe er i dårlig stand. |

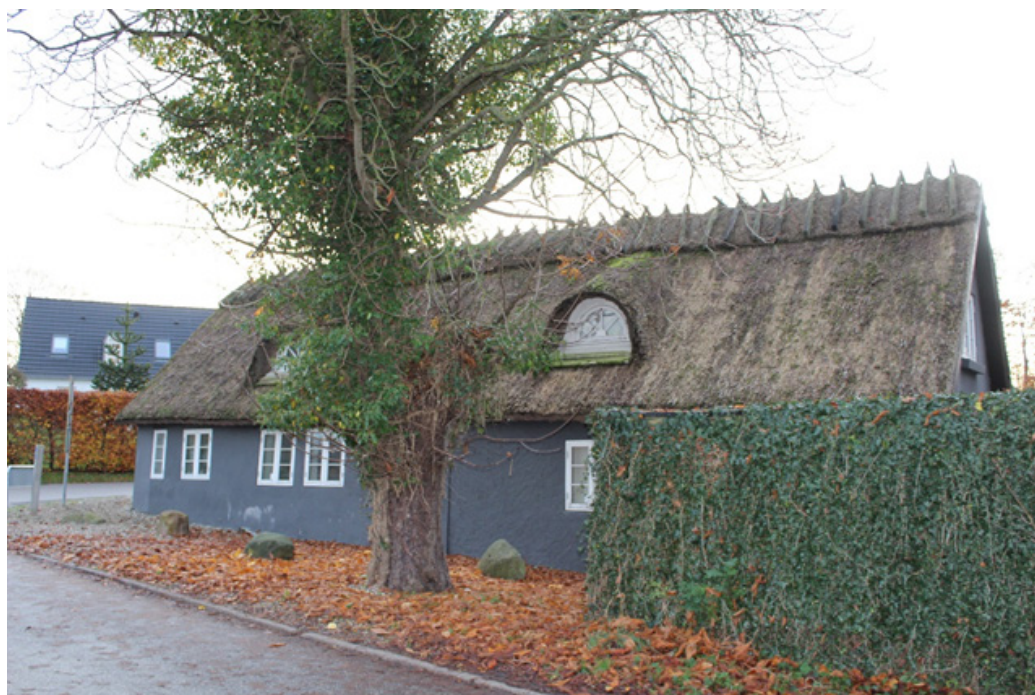
Foto: Længehusets nordvendte facade set fra Bygaden.

| Kalkværksvej 2, samt udhus | | |
|---|---|---|
| | <b>Originalitet</b> | Hovedformen er autentisk. Den grundmurede sidebygning er nyere og har et stort sydvendt glasdørsparti, termovinduer og døre. Det stråtækkede udhus er opført i spinkelt bindingsværk og forlænget med grundmur og en bræddebeklædt garage, men fremstår alligevel autentisk i sit udtryk. |
| | <b>Tilstand</b> | Velholdt. Længehusets sydvendte facade er pt. under istandsættelse. |

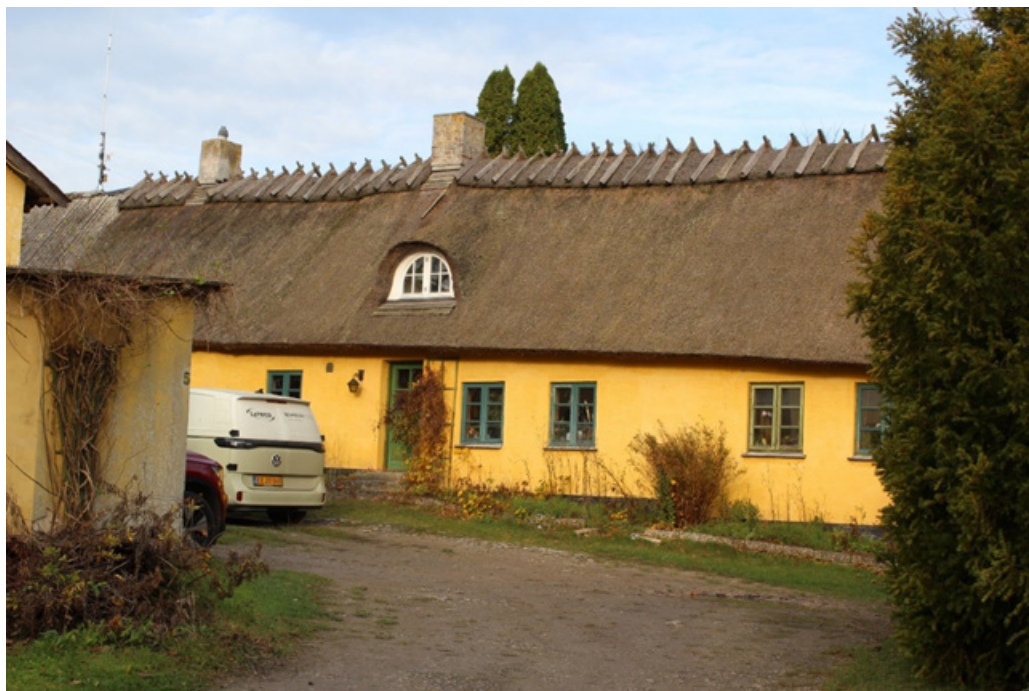
**Krogen 5 - Kirkehøjgård, stuehus inkl. længe**

Foto: Optaget i indkørsel.

| | <b>Originalitet</b> | Stuehusets murværk er sprutpudset og der er isat termodøre og termovinduer med brede sprosser. |

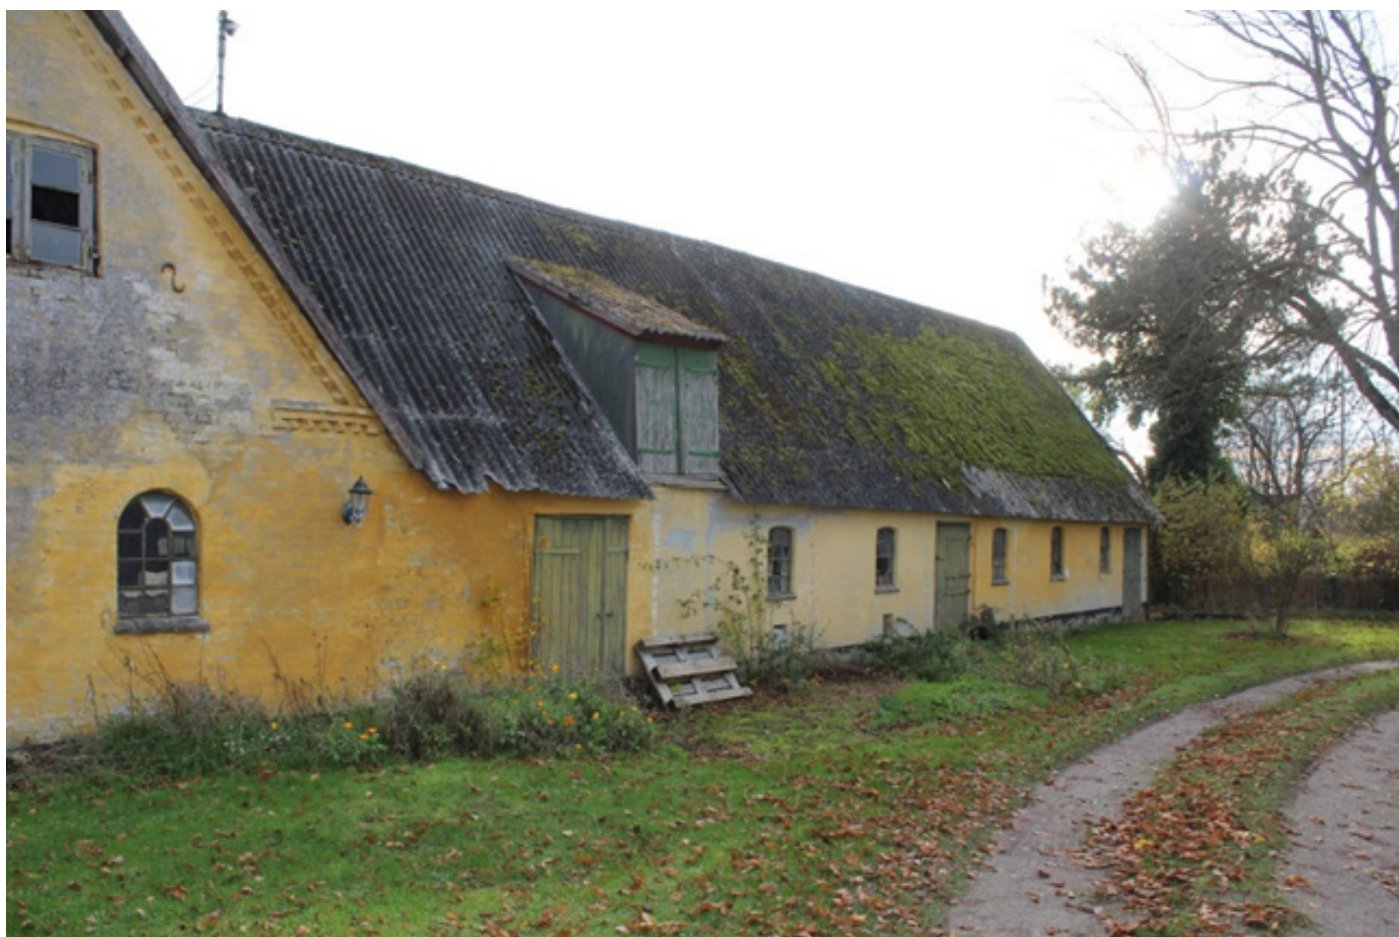
| | <b>Tilstand</b> | Stuehuset er velholdt. Den vestlige del står med bølgeaternittag og er sammenbygget med den vestvendte længe, men især den vestvendte længe er i dårlig stand. |

*Foto: Den vestvendte længe set fra vejen.*

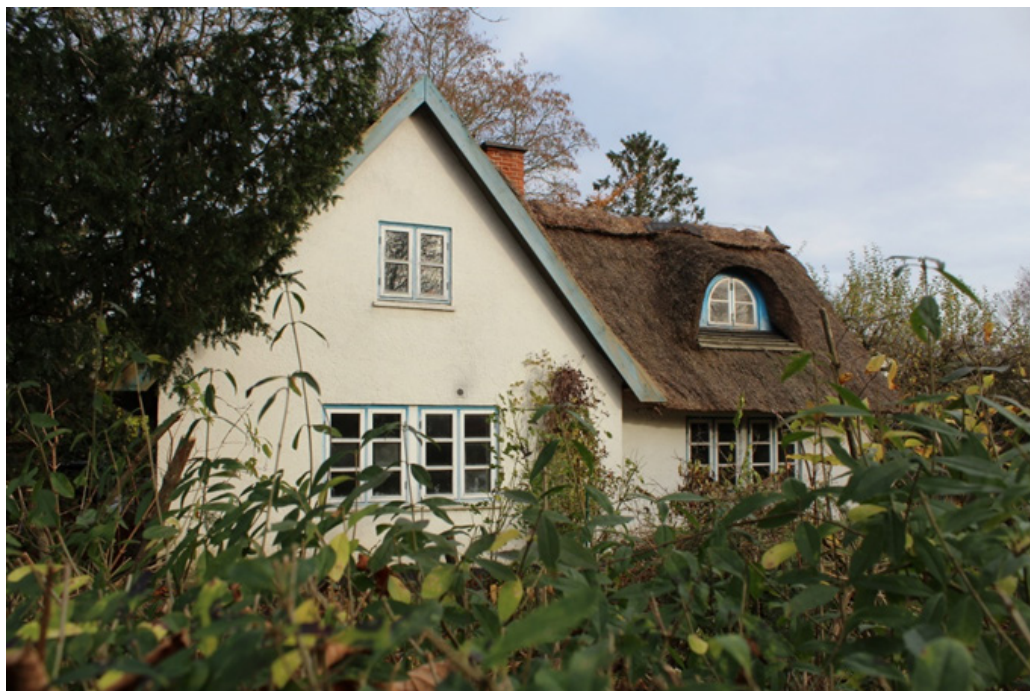
| Krogen 13 | | |
|---|---|---|
| | <b>Originalitet</b> | Murværk omsat og sprutpudset og der er ældre termovinduer med brede sprosser og termodøre. |
| | <b>Tilstand</b> | Stråtaget er meget tyndt flere steder og en del træværk b.l.a. vindskeder trænger til overfladebehandling. |
