# Bilag 5: SAVE-registrering af bevaringsværdig bebyggelse i Karlstrup Landsby

I 2026 fik Solrød Kommune udarbejdet en SAVE-registrering (Survey of Architectural Values in the Environment) af landsbyens bebyggelse, med henblik på at fastlægge den enkelte bygnings bevaringsværdi. I alt er 17 bygninger i Karlstrup besigtiget udefra som led i registreringen.

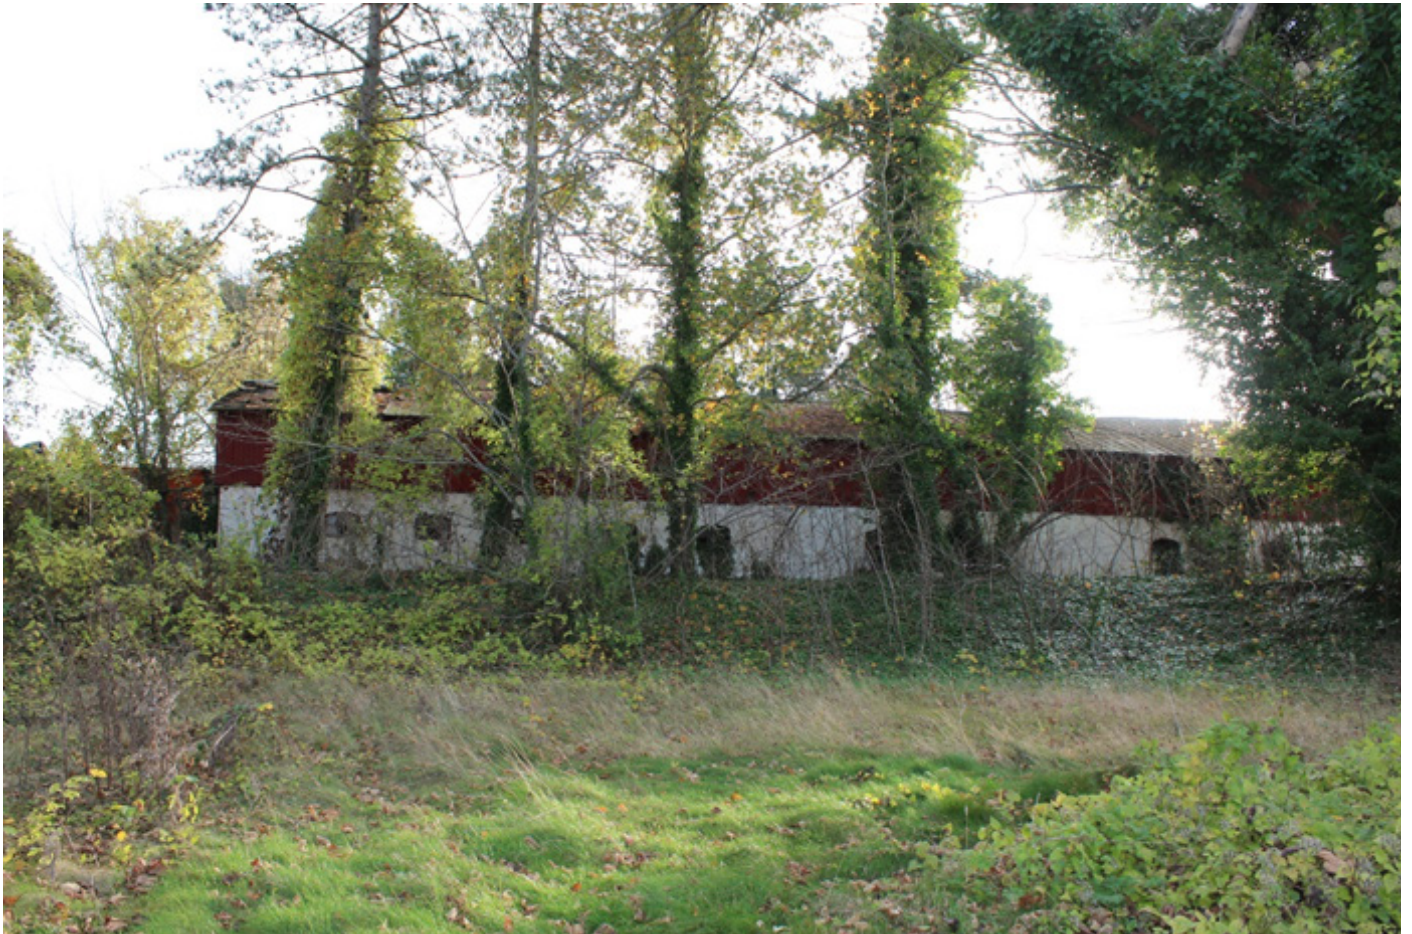
| Bygaden 3 - Tidligere brugs inkl. lade | | |
|---|---|---|
| | <b>Tilstand</b> | Beboelseshusets murværk er meget afskallet og det samme gælder vinduer og døre. Ladens murværk og trempel buler ud. |

*Foto: Bygaden 3 - Værkstedbygning beliggende på hjørnet mellem Bygaden og Højagervej*

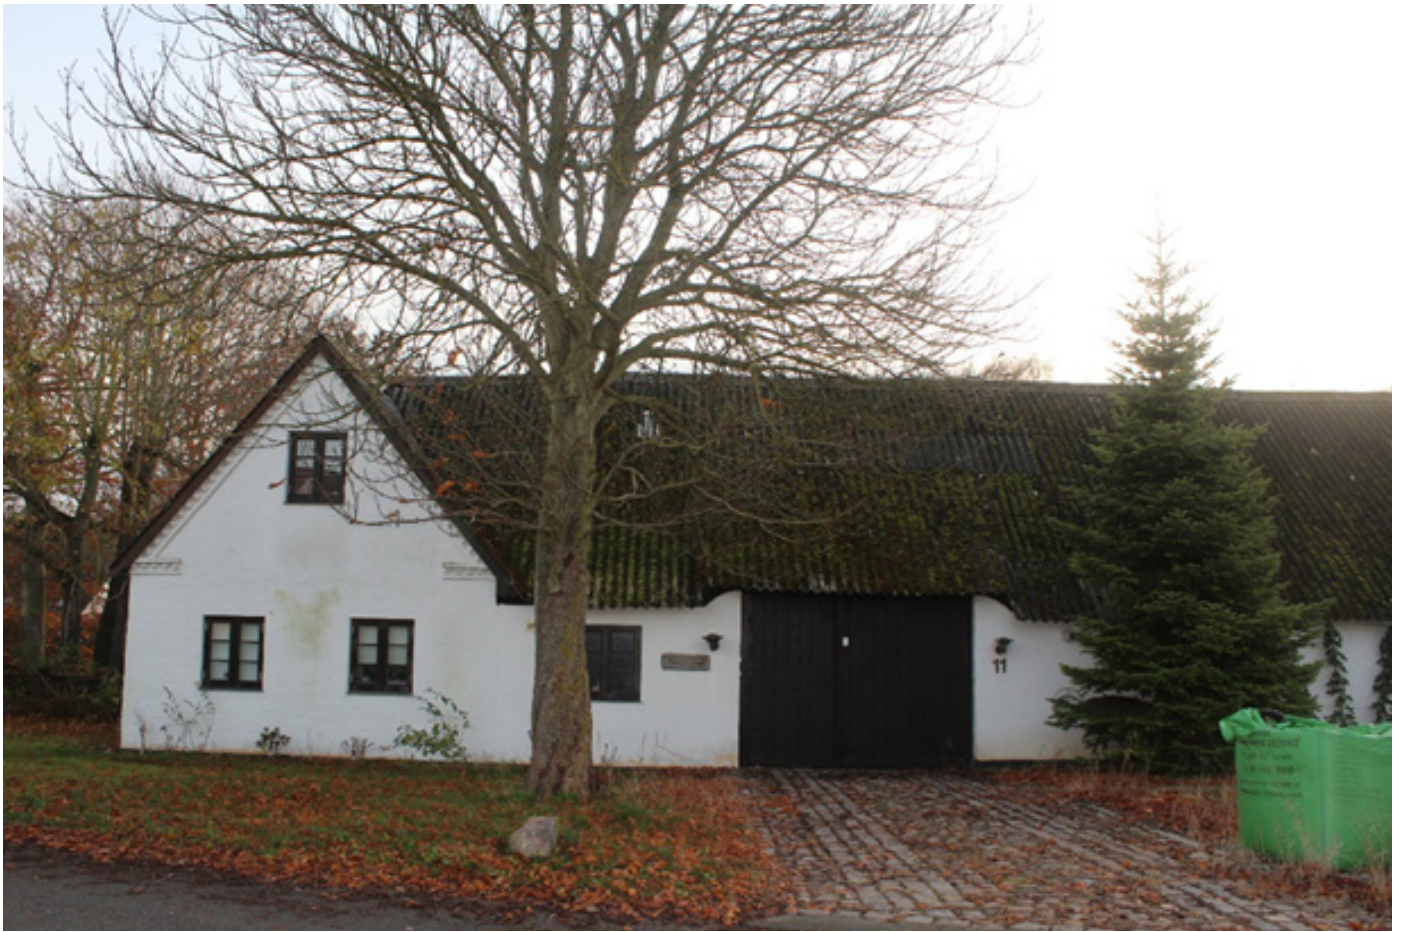
| | <b>Originalitet</b> | Der er isat vinduer i forskellige formater i stuehusets haveside og både stuehus og tre længer står med bølgeaternittag. |
| | <b>Tilstand</b> | Skorstenen trænger til overfladebehandling. |

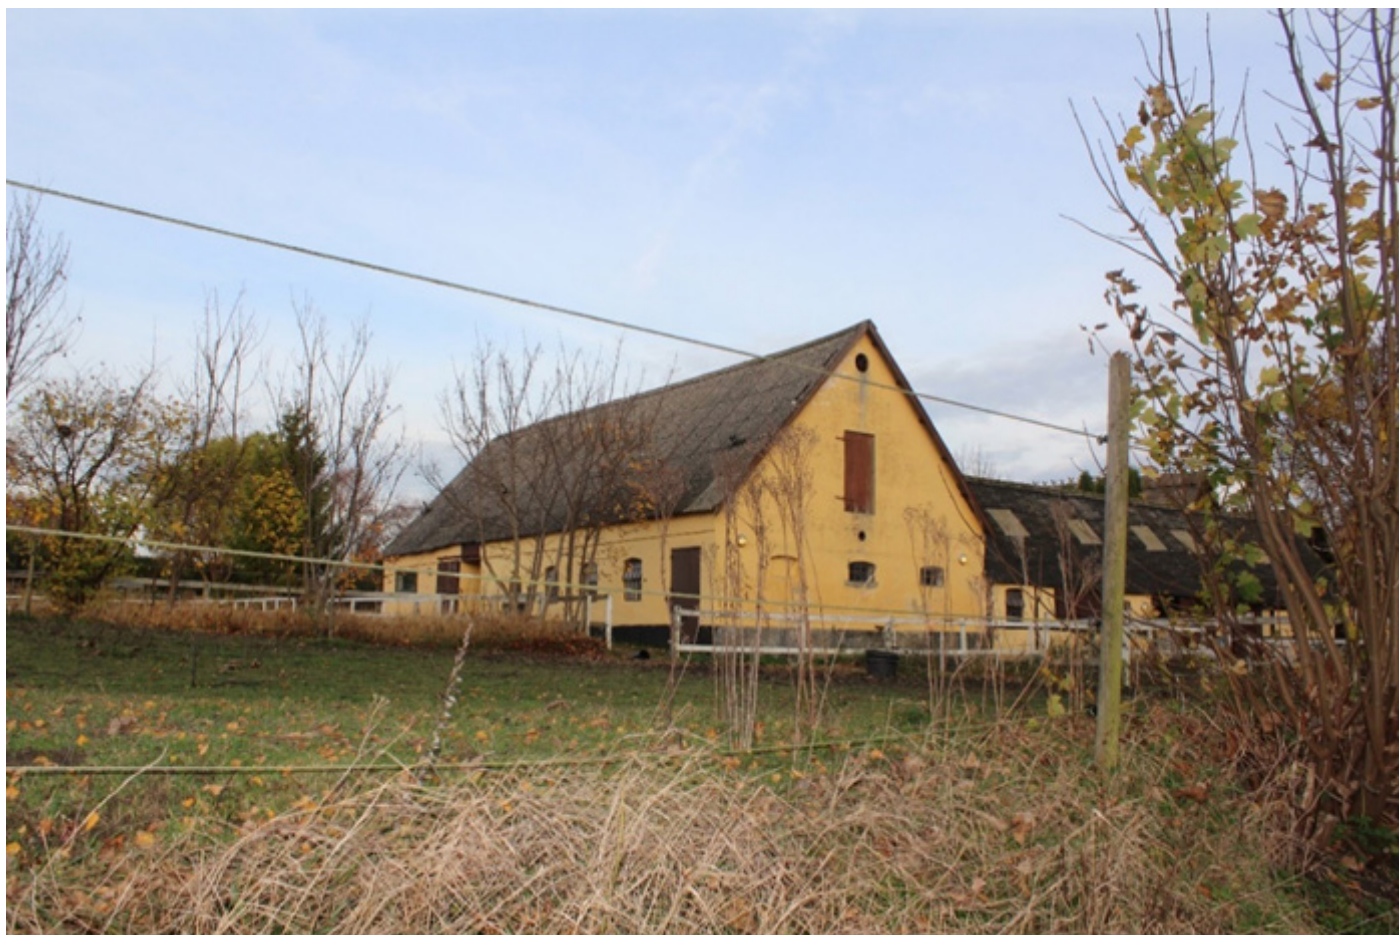
| Bygaden 13A og 13B (helhed) | | |
|---|---|---|
| | <b>Originalitet</b> | Det vestvendte stuehus fremstår med flere nyere døre, der er fremmede for huset og der er tilbygget en iøjnefaldende altan og trætrappe ud for stuehusets sydvendte gavl. Den nordvendte beboelselænge har ligeledes fået nyere vinduer og døre. |
| | <b>Tilstand</b> | Den østvendte længe er i dårlig stand. |

*Foto: Udlænger set fra Strædet.*

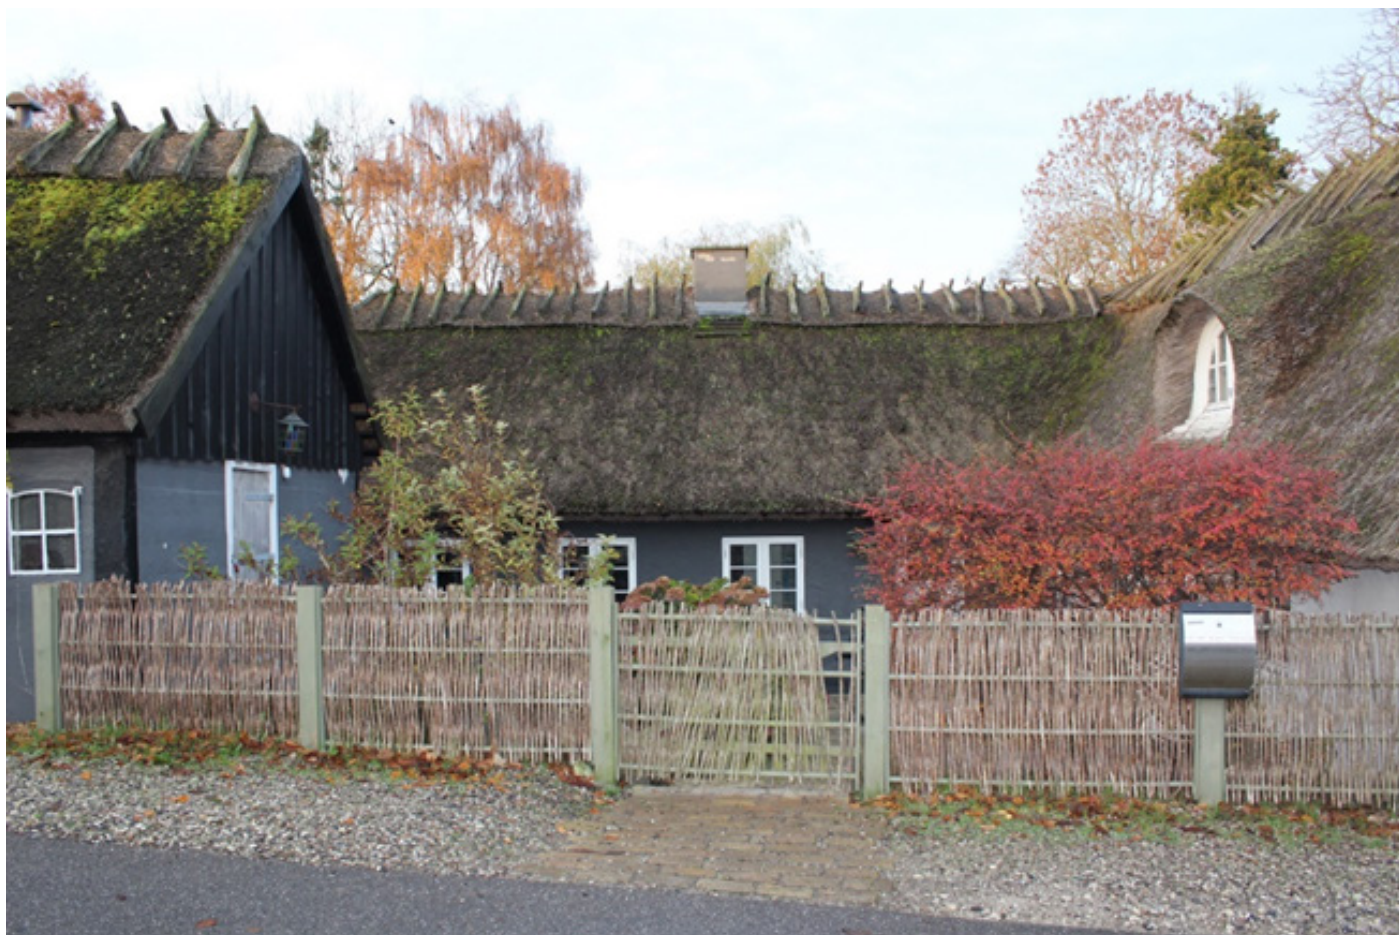
| Kalkværksvej 2, samt udhus | | |
|---|---|---|
| | <b>Originalitet</b> | Hovedformen er autentisk. Den grundmurede sidebygning er nyere og har et stort sydvendt glasdørsparti, termovinduer og døre. Det stråtækkede udhus er opført i spinkelt bindingsværk og forlænget med grundmur og en bræddebeklædt garage, men fremstår alligevel autentisk i sit udtryk. |
| | <b>Tilstand</b> | Velholdt. Længehusets sydvendte facade er pt. under istandsættelse. |

*Foto: Garagebygning, sidebygning og længehus set fra Kalkværksvej.*

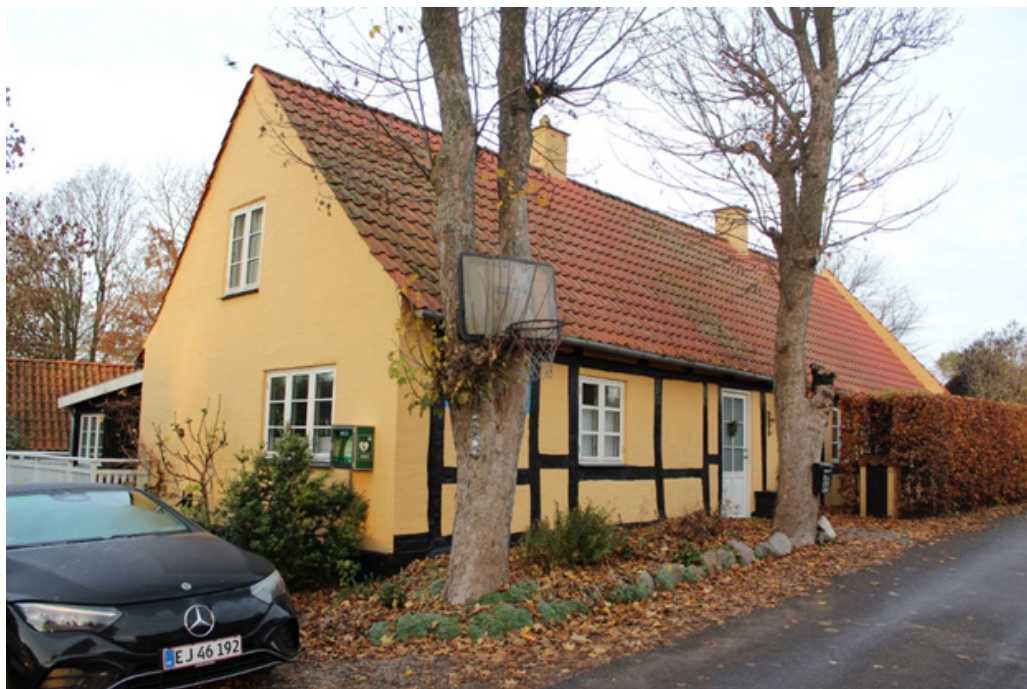
Foto: Sydøstvendt gadefacade set fra Kalkværksvej

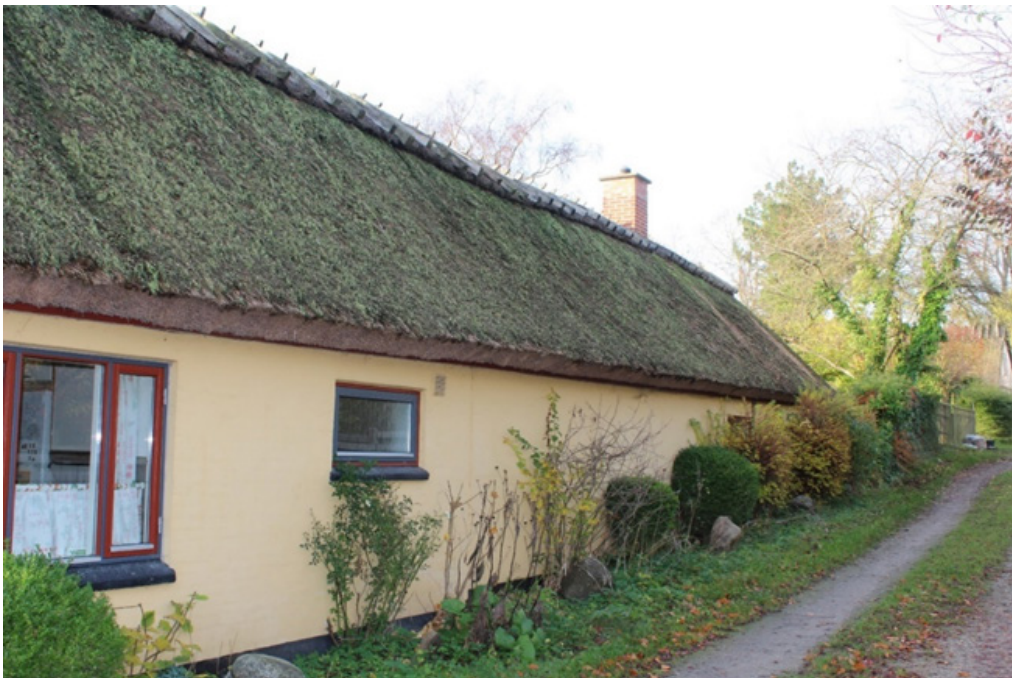
| Krogen 3 - B&B huset | | |
|---|---|---|
| | <b>Bevaringsmæssig værdi</b> | Bidrager positivt til kulturmiljøet i landsbyen med sin autentiske hovedform, stråtag og beliggenhed helt ud til en af landsbyens velbevarede og krogede små gadeforløb. |

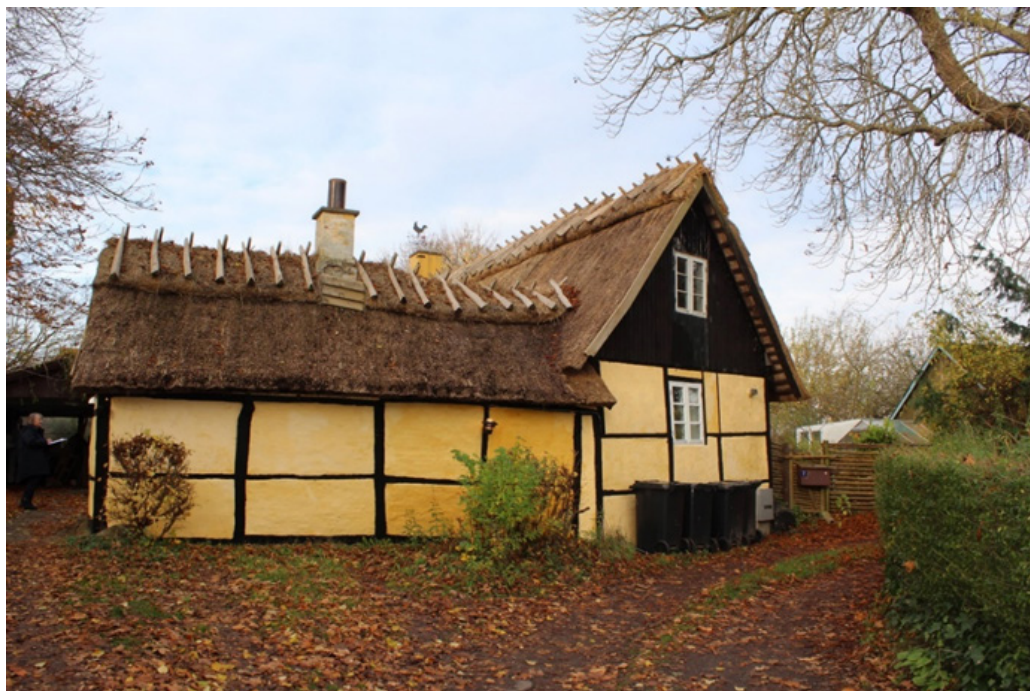
Foto: Den østvendte længe og beboelseshusets østvendte gavl er skåret "skævt" af, så både gavl og længe kan følge Krogens vejforløb.

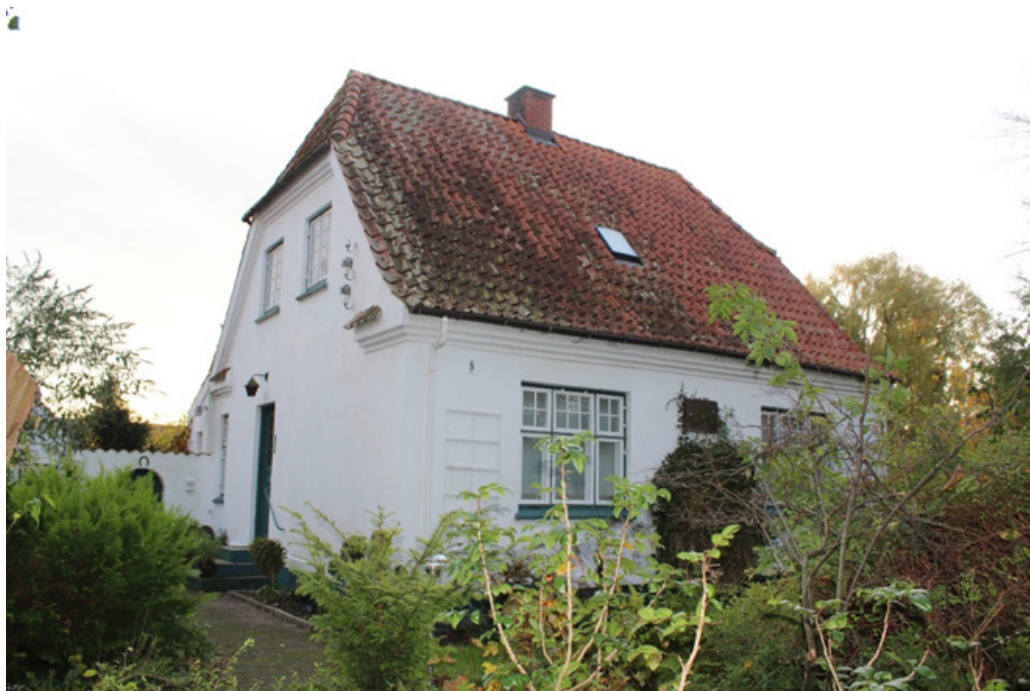
Foto: Vestvendt facade set fra Strædet.

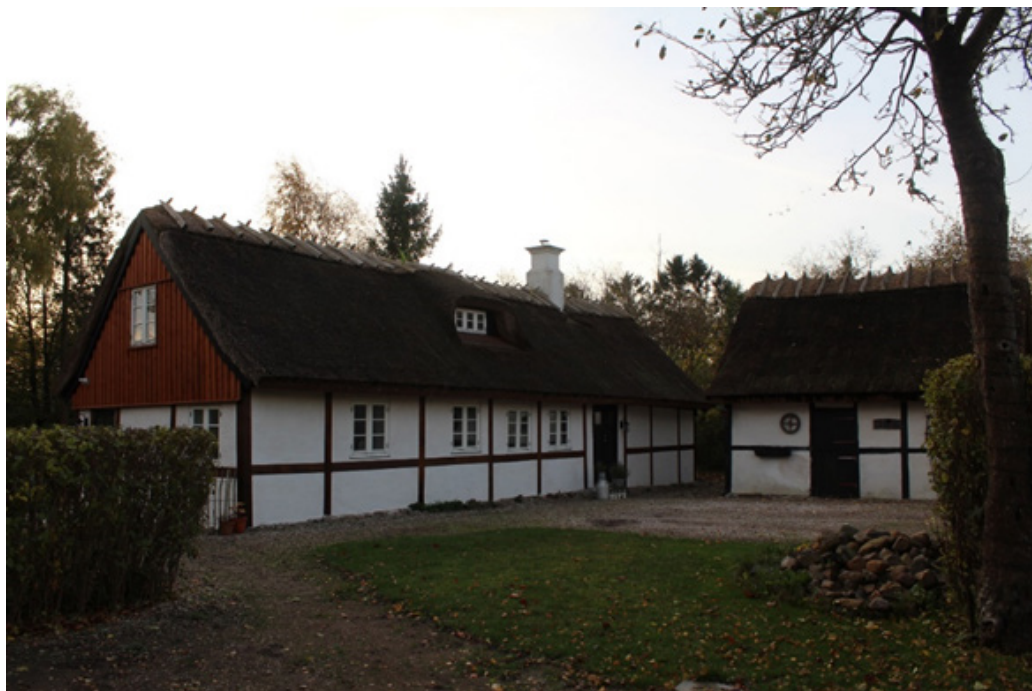
*Foto: Længehus og udhus set fra nordvest og fra Strædet.*

| Strædet 7 | | |
|---|---|---|
| | <b>Miljømæssig værdi</b> | Huset ligger lidt nede ad en stikvej i et ældre villakvarter med have til den ene side og marker fra en af landsbyens gamle gårde til den anden side. De to bygninger danner i samspil et fint kulturmiljø ud mod Strædet. Der er bevaret brostensbelægning mellem de to bygninger. |
